Nazwa projektu: <b>Ożarów Mazowiecki Strzykulska 14.0</b>	Numer projektu:	Odpowiedzialny:	Data: <b>2022-04-14</b>
--	-----------------	-----------------	----------------------------

**Klient**   **Zakład Wodociągów i Kanalizacji Ożarów Mazowiecki**  
**Odpowiedzialny:**  
**Wydział:**                                     **Ul. Strzykulska**  
**Skrzynka pocztowa:**  
**Ulica:**   **Partyzantów 37**  
**Miasto, Kod:**                               **05-850 Ożarów Mazowiecki**  
**Telefon:**  
**Faks:**  
**Telefon komórkowy:**  
**E-mail:**

**Wykonawca**                                   **GSG Industria Sp. z o.o.**  
**Odpowiedzialny:**  
**Wydział:**  
**Skrzynka pocztowa:**  
**Ulica:**   **Granitowa 47**  
**Miasto, Kod:**                               **70-750 Szczecin**  
**Telefon:**  
**Faks:**  
**Telefon komórkowy:**  
**E-mail:**

## Raport z inspekcji

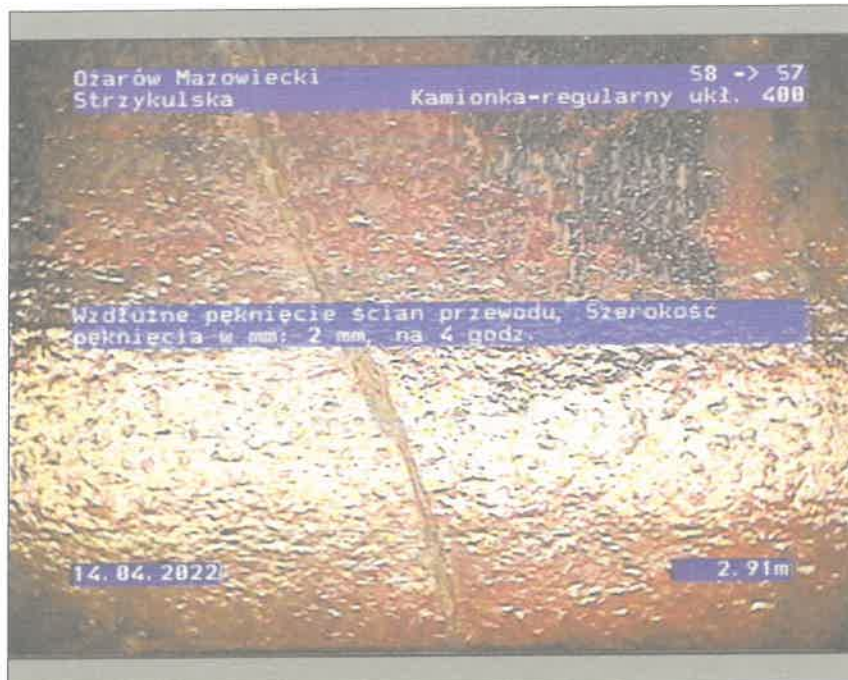
Zdjęcie: 1\_1\_2\_14042022\_094430\_A.JPG  
 2,91m, Wzdłużne pęknięcie ścian przewodu, Szerokość pęknięcia w mm: 2 mm, na 4 godz.

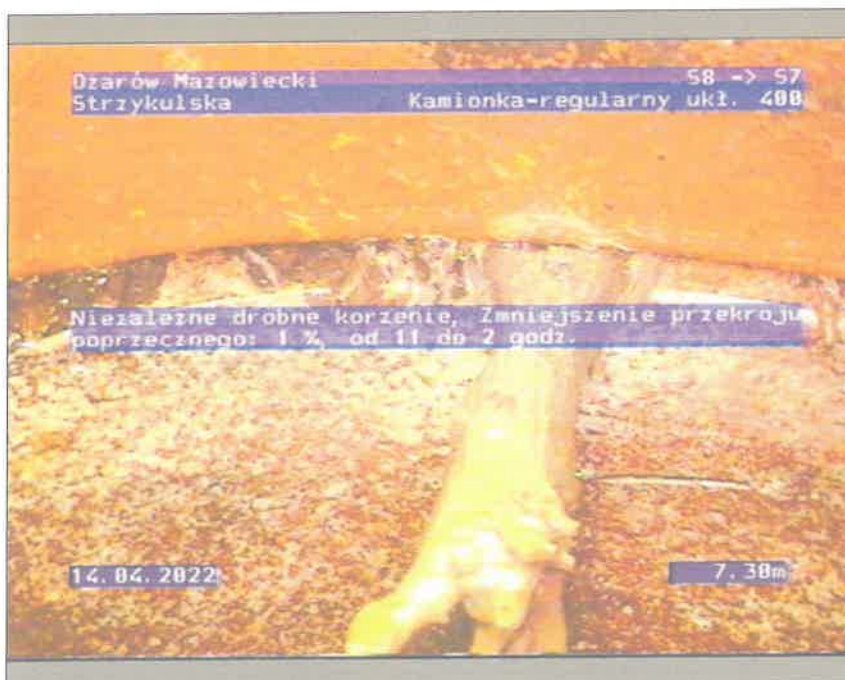
Zdjęcie: 1\_1\_3\_14042022\_094520\_A.JPG  
 7,3m, Niezależne drobne korzenie, Zmniejszenie przekroju poprzecznego: 1 %, od 11 do 2 godz.

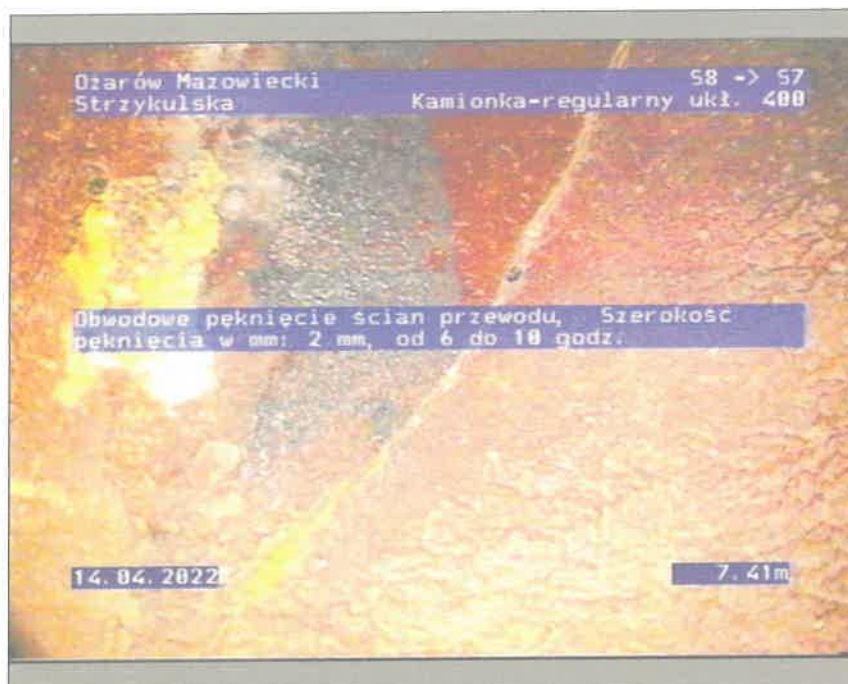
Zdjęcie: 1\_1\_4\_14042022\_094544\_A.JPG

7,41m, Obwodowe pęknięcie ścian przewodu, Szerokość pęknięcia w mm: 2 mm, od 6 do 10 godz.

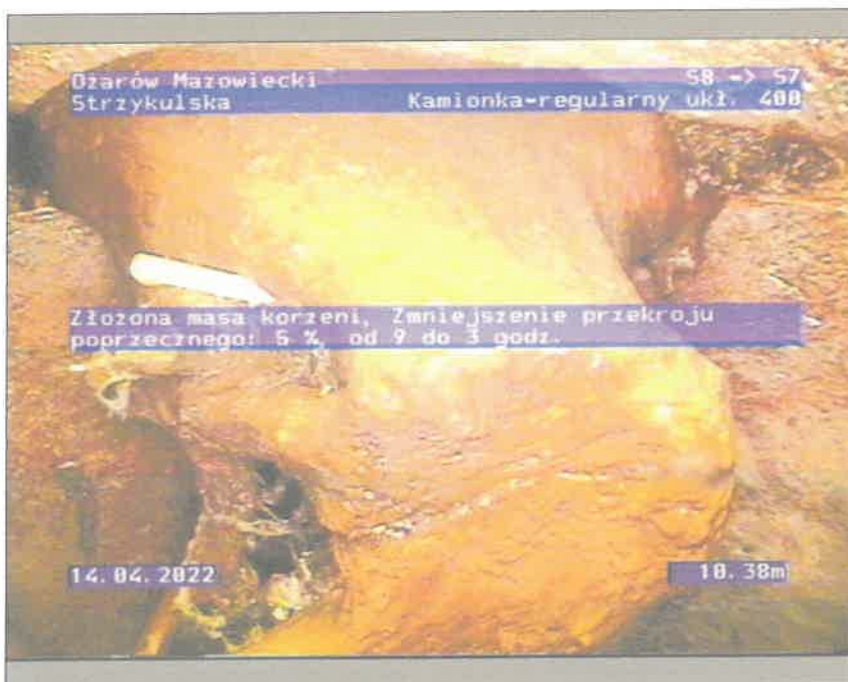
Zdjęcie: 1\_1\_5\_14042022\_094637\_A.JPG

10,38m, Złożona masa korzeni, Zmniejszenie przekroju poprzecznego: 5 %, od 9 do 3 godz.

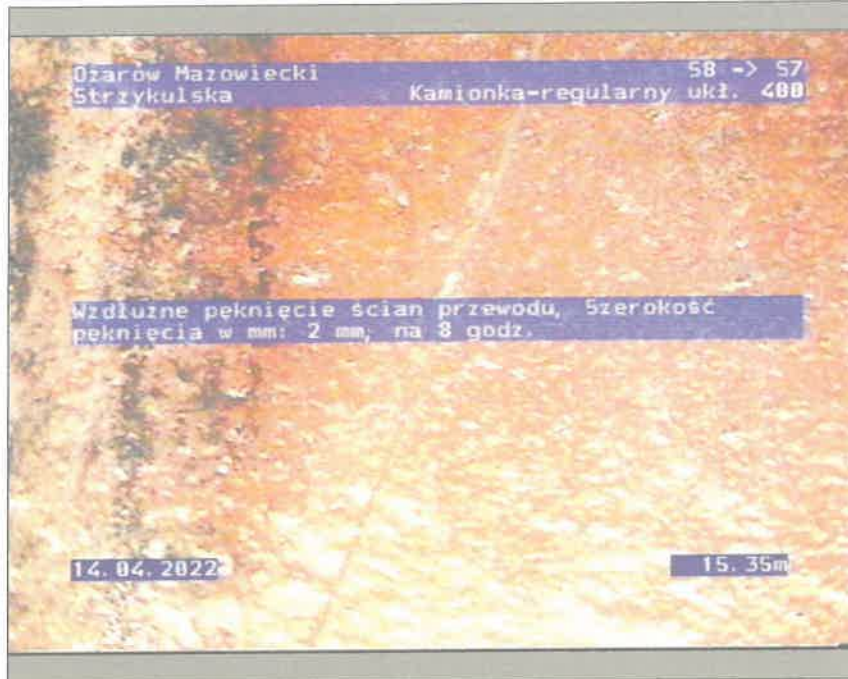
Zdjęcie: 1\_1\_6\_14042022\_094729\_A.JPG

15,35m, Wzdłużne pęknięcie ścian przewodu, Szerokość pęknięcia w mm: 2 mm, na 8 godz.

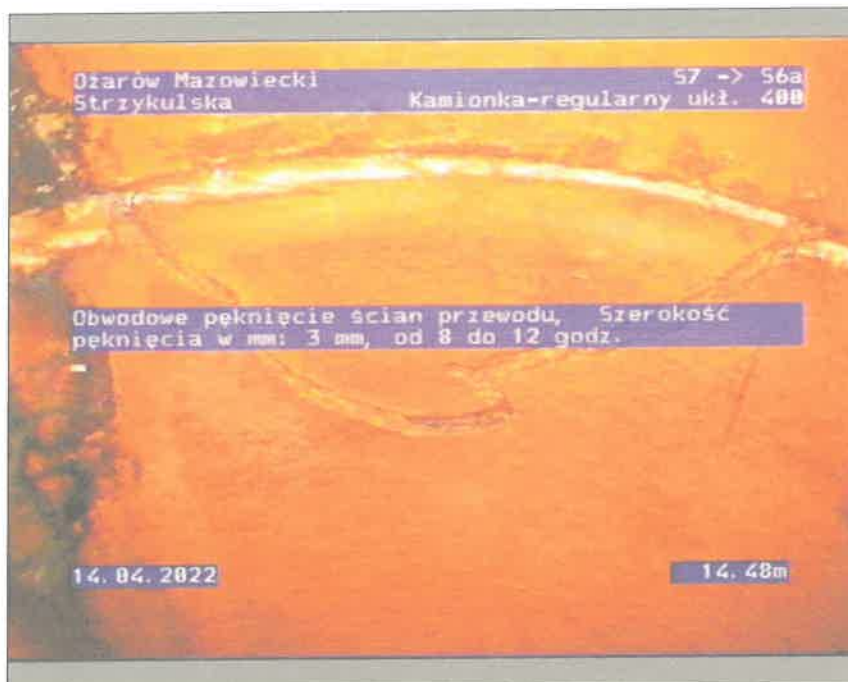
Zdjęcie: 2\_1\_2\_14042022\_095358\_A.JPG  
14,48m, Obwodowe pęknięcie ścian przewodu, Szerokość pęknięcia w mm: 3 mm, od 8 do 12 godz.

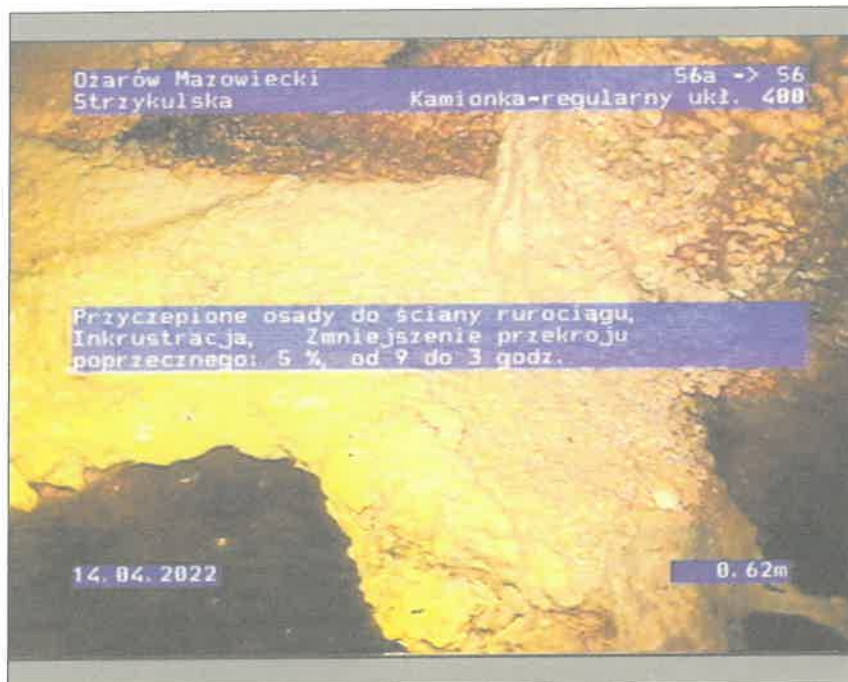
Zdjęcie: 3\_1\_2\_14042022\_095944\_A.JPG  
 0,62m, Przyczepione osady do ściany rurociągu, Inkrustacja, Zmniejszenie przekroju poprzecznego: 5 %, od 9 do 3 godz.

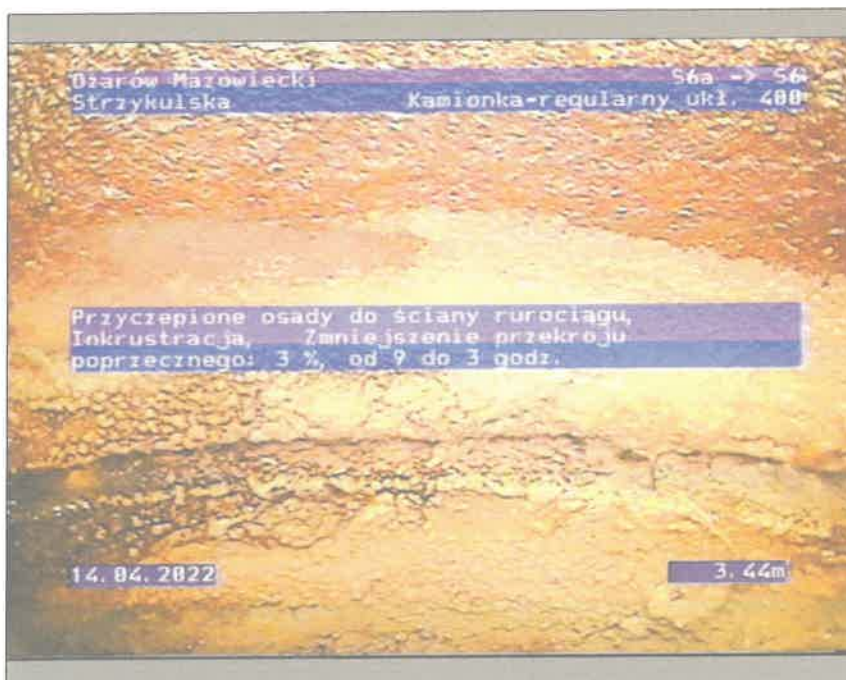
Zdjęcie: 3\_1\_3\_14042022\_100032\_A.JPG  
 3,44m, Przyczepione osady do ściany rurociągu, Inkrustacja, Zmniejszenie przekroju poprzecznego: 3 %, od 9 do 3 godz.

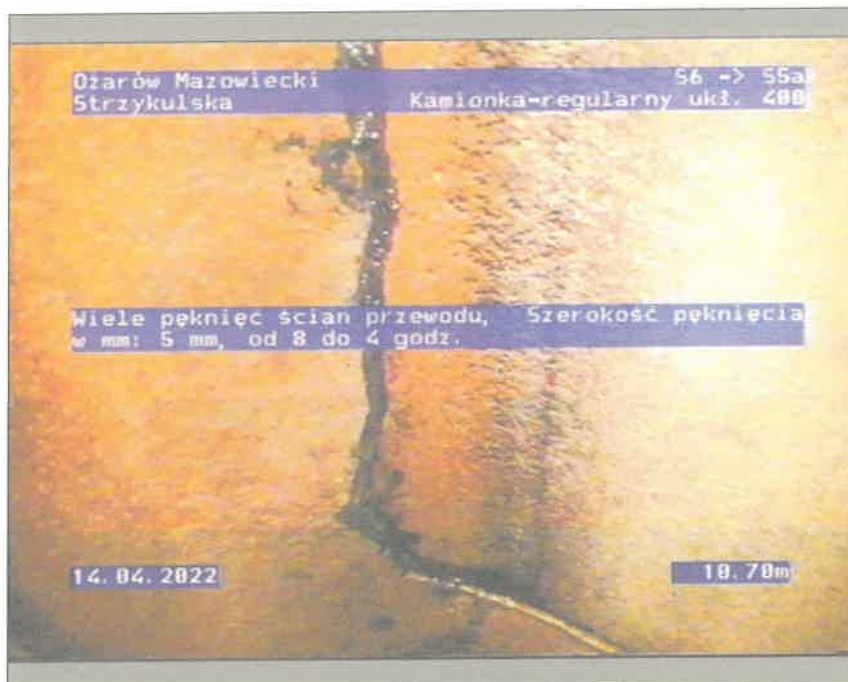
Zdjęcie: 4\_1\_2\_14042022\_122150\_A.JPG

10,7m, Wiele pęknięć ścian przewodu, Szerokość pęknięcia w mm: 5 mm, od 8 do 4 godz.

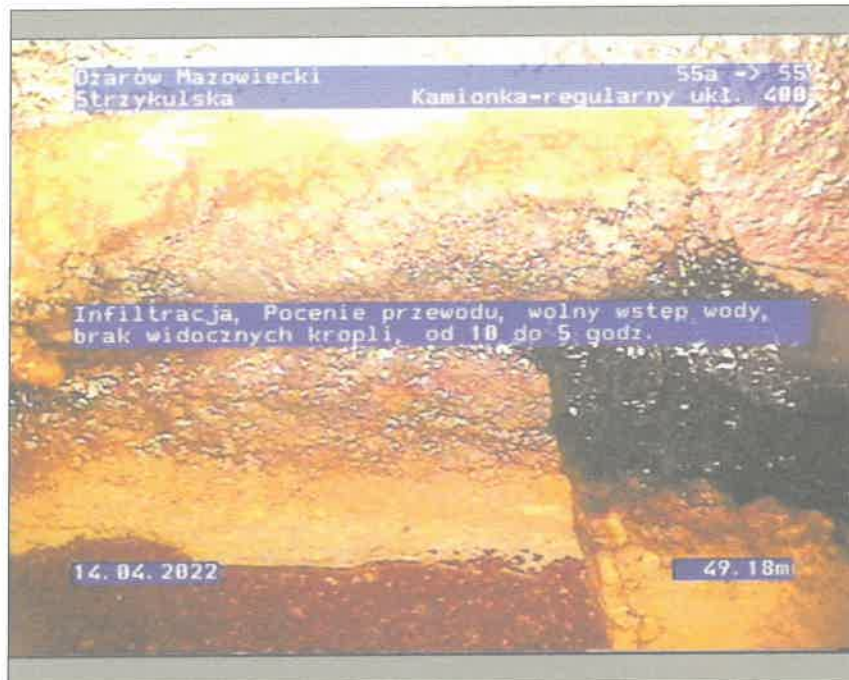
Zdjęcie: 5\_1\_2\_14042022\_122823\_A.JPG

49,18m, Infiltracja, Pocenie przewodu, wolny wstęp wody, brak widocznych kropli, od 10 do 5 godz.

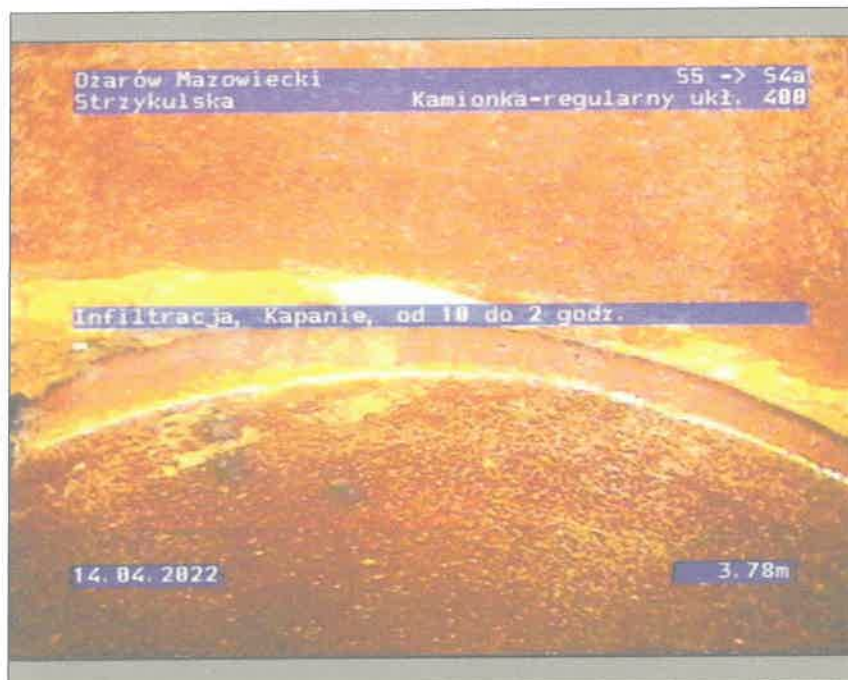
Zdjęcie: 6\_1\_2\_14042022\_123006\_A.JPG  
 3,78m, Infiltracja, Kapanie, od 10 do 2 godz.

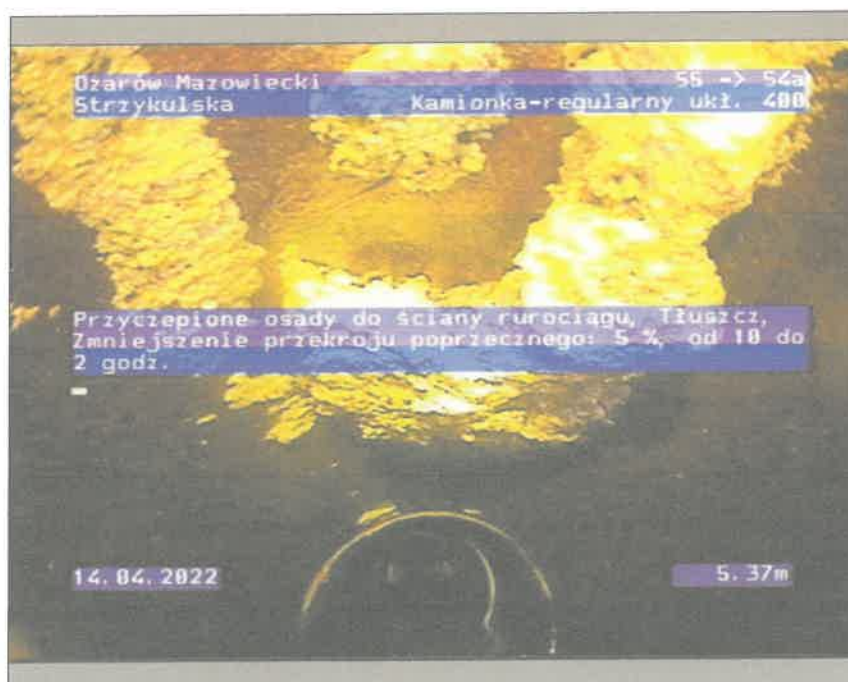
Zdjęcie: 6\_1\_3\_14042022\_123036\_A.JPG  
 5,37m, Przyczepione osady do ściany rurociągu, Tłuszcz, Zmniejszenie przekroju poprzecznego: 5 %, od 10 do 2 godz.

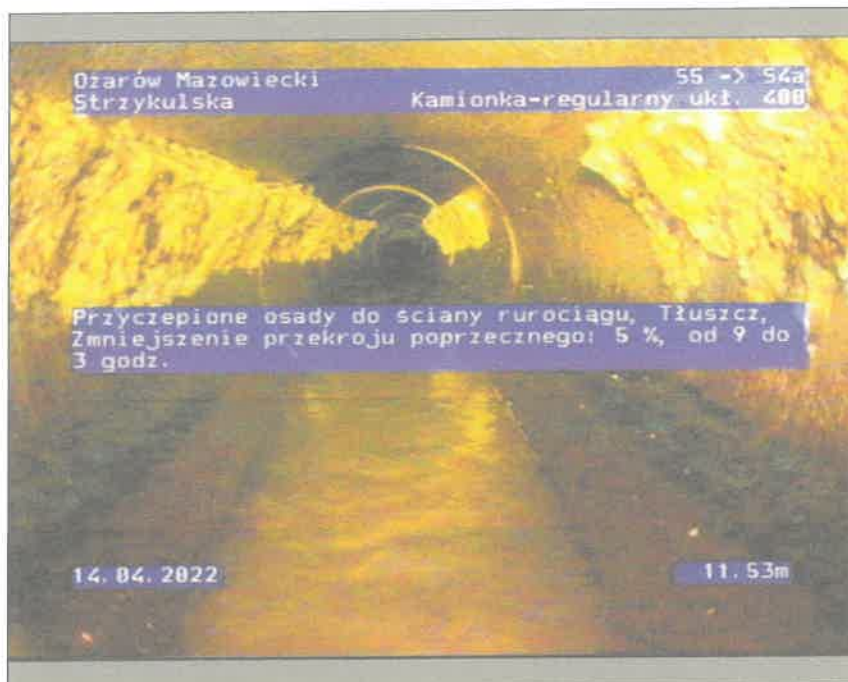
Zdjęcie: 6\_1\_4\_14042022\_123126\_A.JPG  
11,53m, Przyczepione osady do ściany rurociągu, Tłuszcz, Zmniejszenie przekroju poprzecznego: 5 %, od 9 do 3 godz.

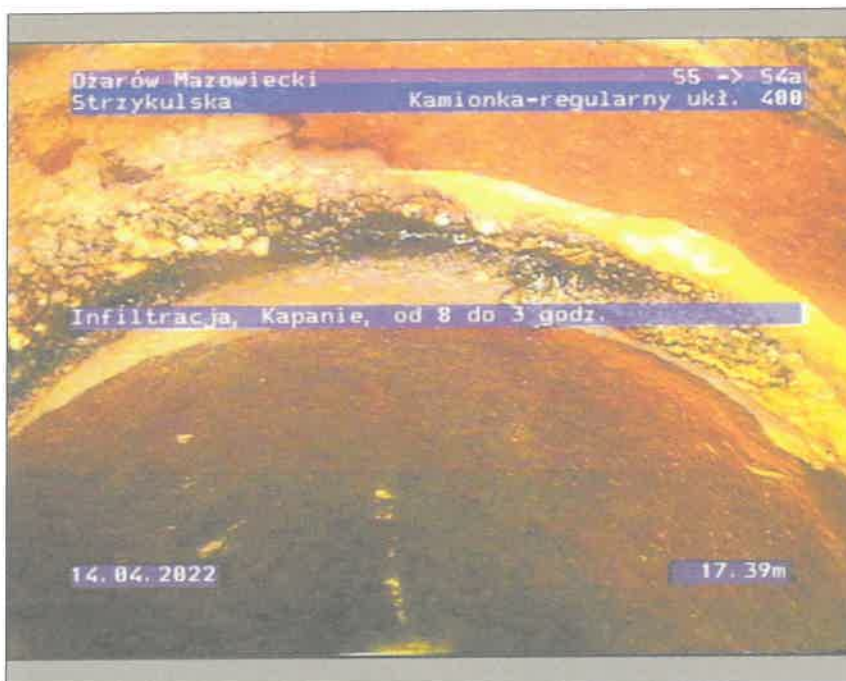
Zdjęcie: 6\_1\_5\_14042022\_123215\_A.JPG  
17,39m, Infiltracja, Kapanie, od 8 do 3 godz.

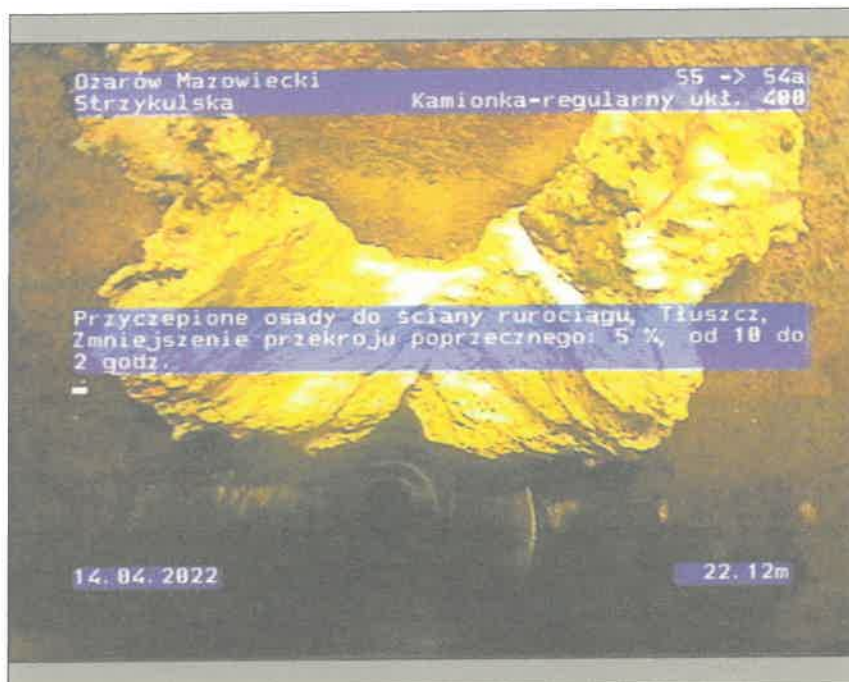
Zdjęcie: 6\_1\_6\_14042022\_123311\_A.JPG

22,12m, Przyczepione osady do ściany rurociągu, Tłuszcz, Zmniejszenie przekroju poprzecznego: 5 %, od 10 do 2 godz.

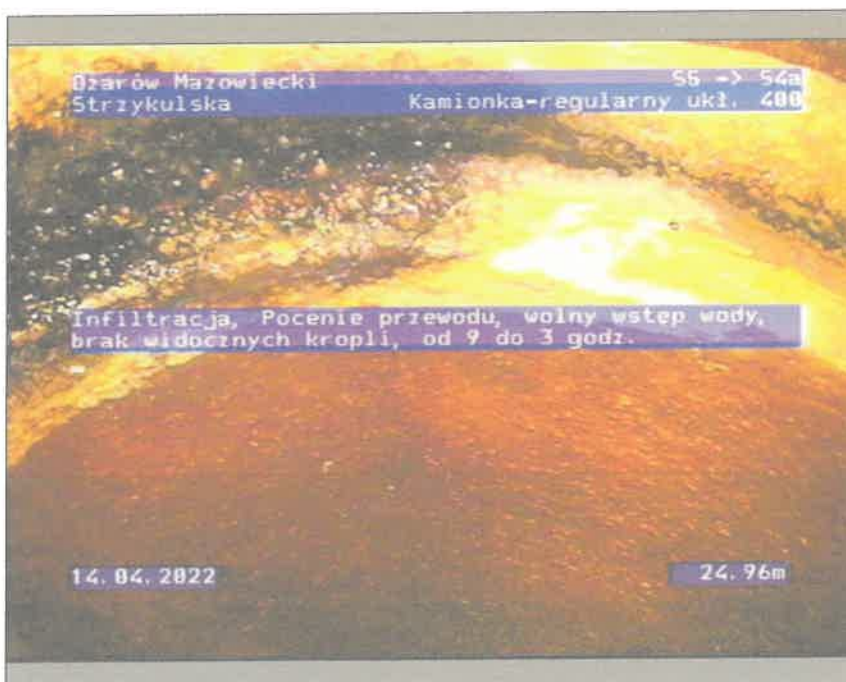
Zdjęcie: 6\_1\_7\_14042022\_123348\_A.JPG

24,96m, Infiltracja, Pocenie przewodu, wolny wstęp wody, brak widocznych kropli, od 9 do 3 godz.

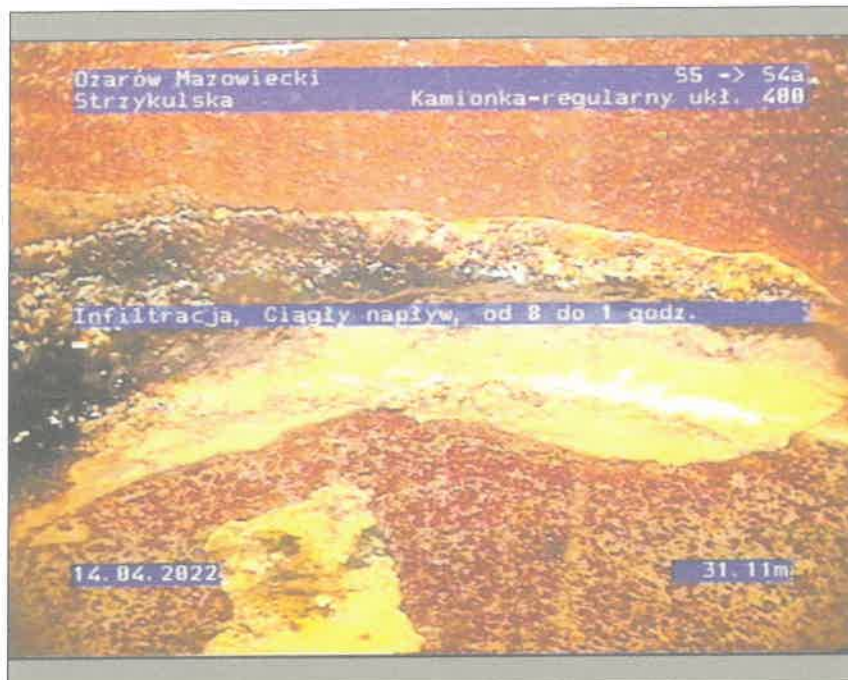
Zdjęcie: 6\_1\_8\_14042022\_123819\_A.JPG  
 31,11m, Infiltracja, Ciągły napływ, od 8 do 1 godz.

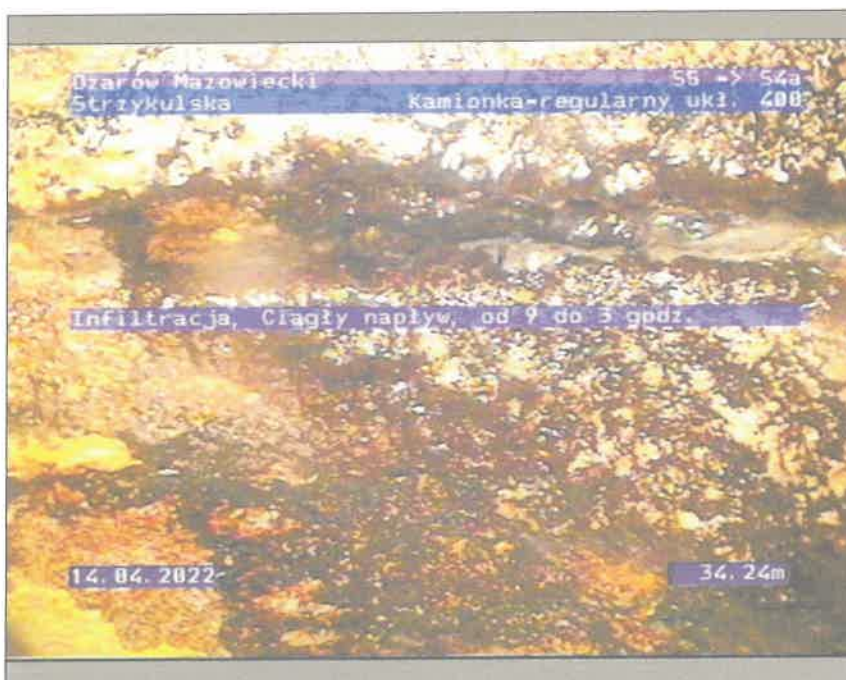
Zdjęcie: 6\_1\_9\_14042022\_123850\_A.JPG  
 34,24m, Infiltracja, Ciągły napływ, od 9 do 3 godz.

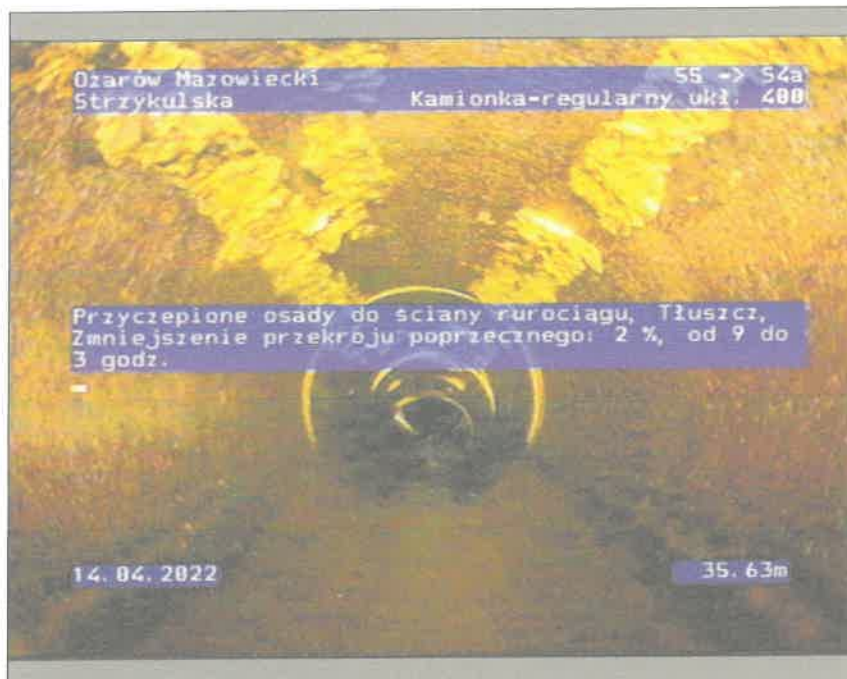
Zdjęcie: 6\_1\_10\_14042022\_123913\_A.JPG  
 35,63m, Przyczepione osady do ściany rurociągu, Tłuszcz, Zmniejszenie przekroju poprzecznego: 2 %, od 9 do 3 godz.

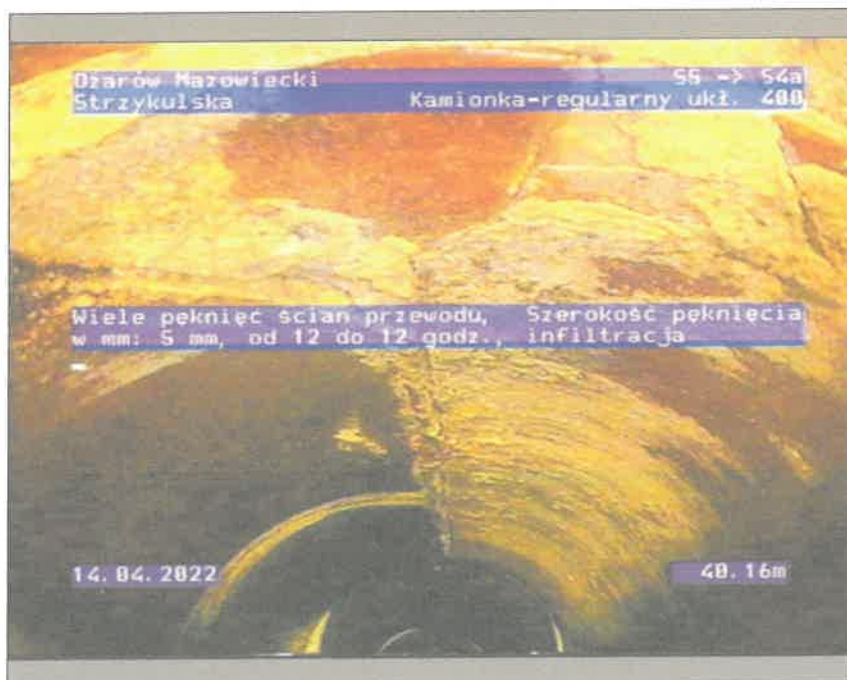
Zdjęcie: 6\_1\_11\_14042022\_124008\_A.JPG  
 40,16m, Wiele pęknięć ścian przewodu, Szerokość pęknięcia w mm: 5 mm, od 12 do 12 godz.

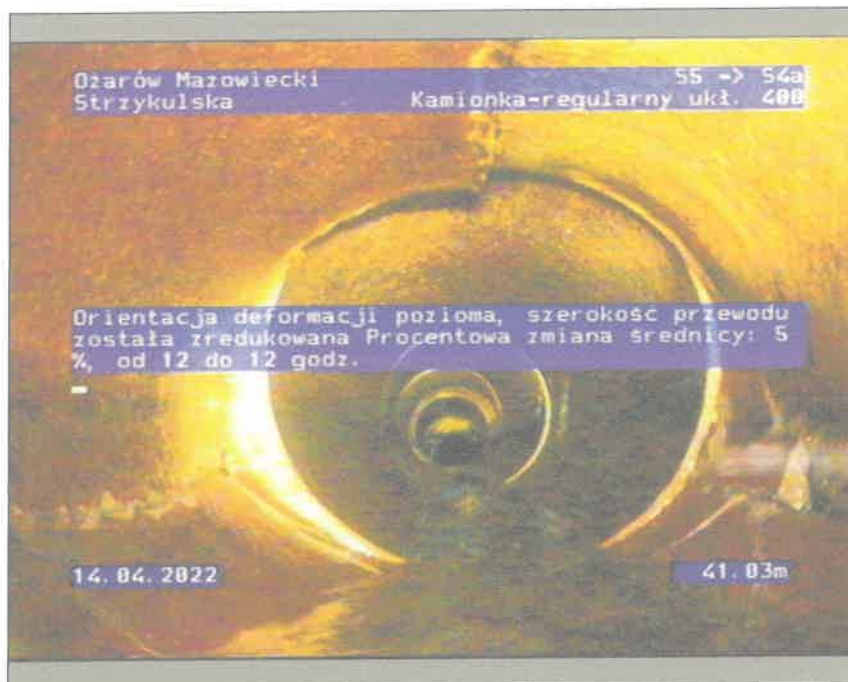
Zdjęcie: 6\_1\_12\_14042022\_124030\_A.JPG  
41,03m, Orientacja deformacji pozioma, szerokość przewodu została zredukowana Procentowa zmiana średnicy: 5 %, od 12 do 12 godz.

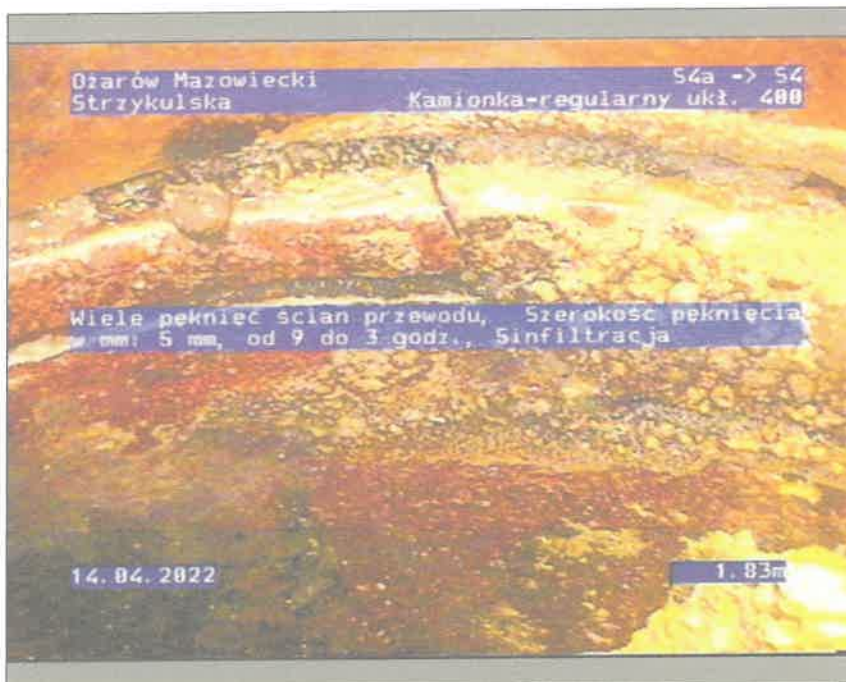
Zdjęcie: 7\_1\_2\_14042022\_124238\_A.JPG  
 1,83m, Wiele pęknięć ścian przewodu, Szerokość pęknięcia w mm: 5 mm, od 9 do 3 godz.

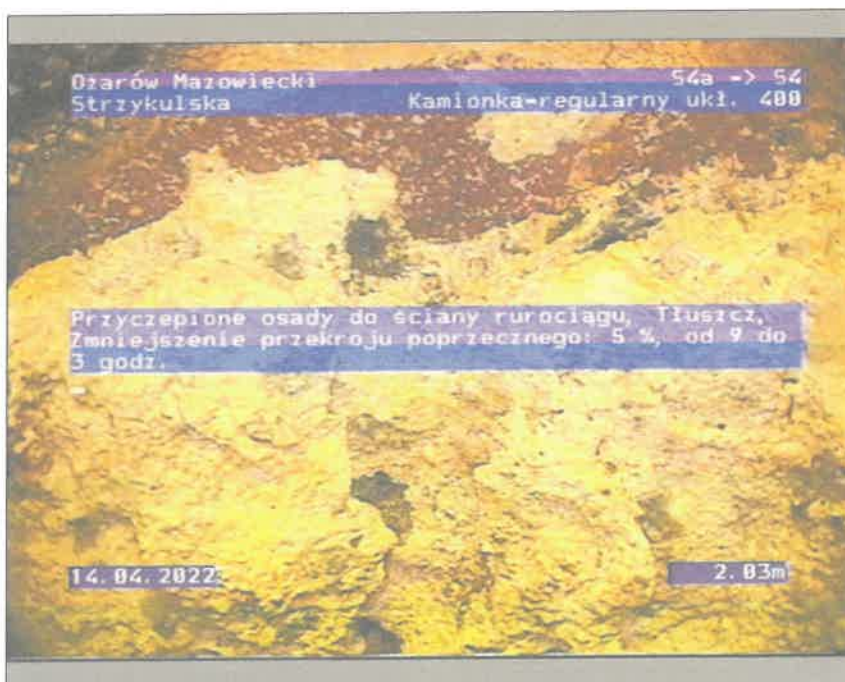
Zdjęcie: 7\_1\_3\_14042022\_124257\_A.JPG  
 2,03m, Przyczepione osady do ściany rurociągu, Tłuszcz, Zmniejszenie przekroju poprzecznego: 5 %, od 9 do 3 godz.

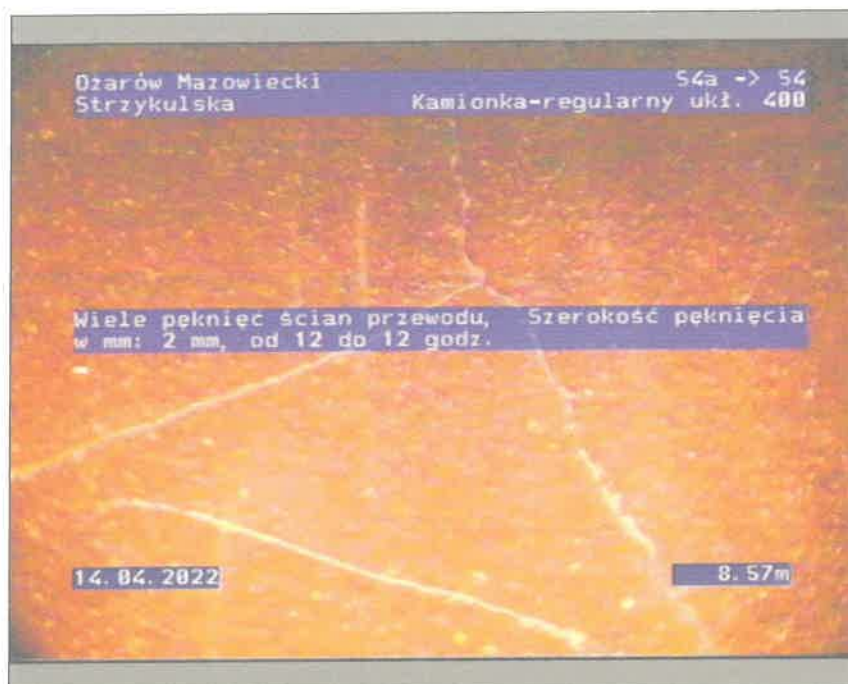
Zdjęcie: 7\_1\_4\_14042022\_124356\_A.JPG  
 8,57m, Wiele pęknięć ścian przewodu, Szerokość pęknięcia w mm: 2 mm, od 12 do 12 godz.

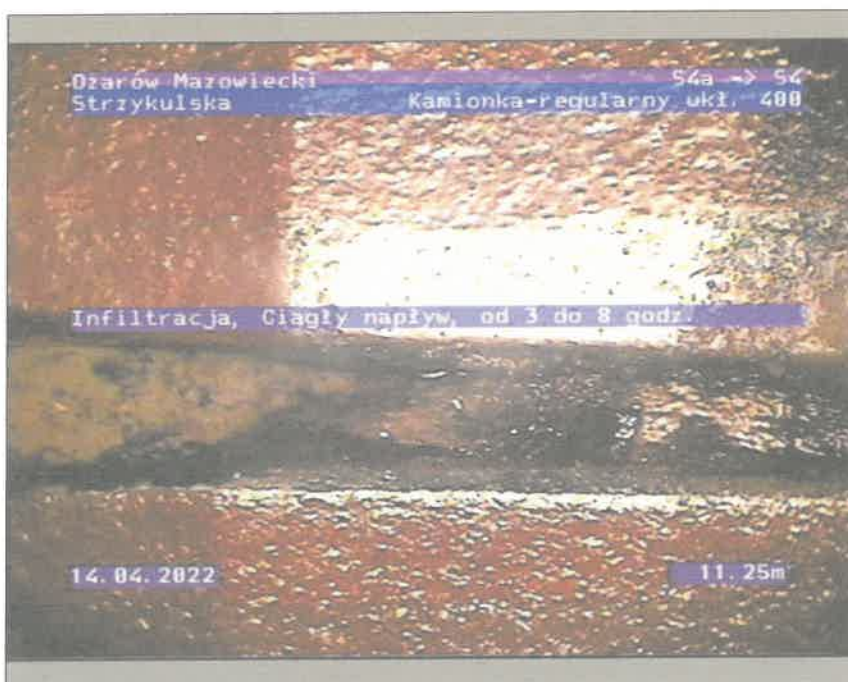
Zdjęcie: 7\_1\_5\_14042022\_124446\_A.JPG  
 11,25m, Infiltracja, Ciągły napływ, od 3 do 8 godz.

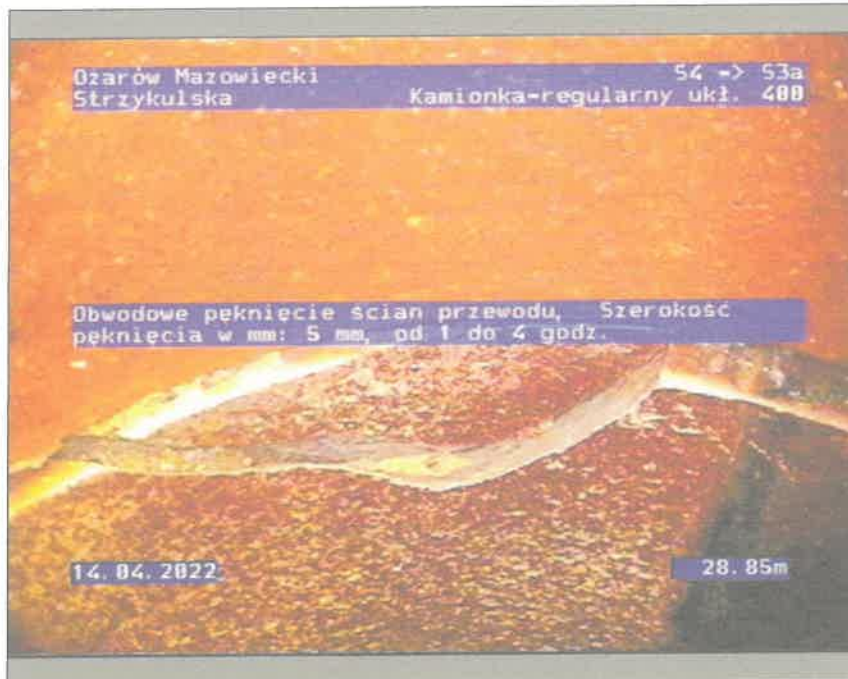
Zdjęcie: 8\_1\_2\_14042022\_125638\_A.JPG  
28,85m, Obwodowe pęknięcie ścian przewodu, Szerokość pęknięcia w mm: 5 mm, od 1 do 4 godz.

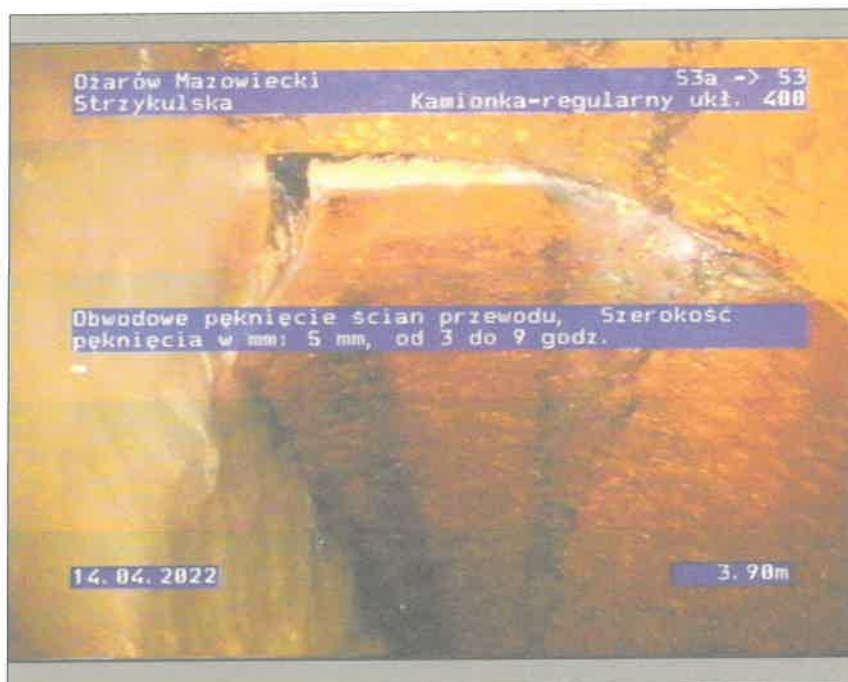
Zdjęcie: 9\_1\_2\_14042022\_130338\_A.JPG

3,9m, Obwodowe pęknięcie ścian przewodu, Szerokość pęknięcia w mm: 5 mm, od 3 do 9 godz.

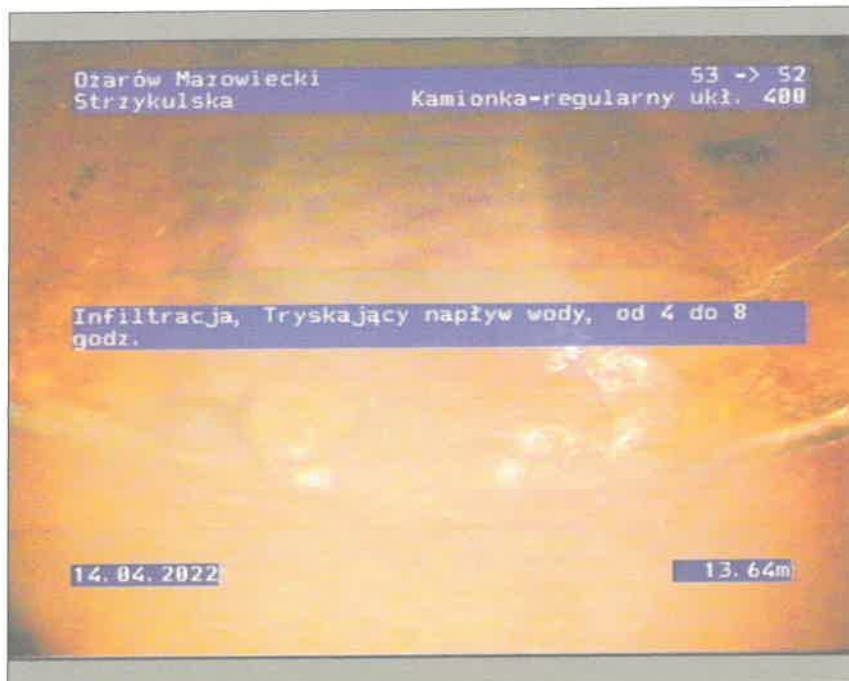
Zdjęcie: 10\_1\_2\_14042022\_130649\_A.JPG  
13,64m, Infiltracja, Tryskający napływ wody, od 4 do 8 godz.

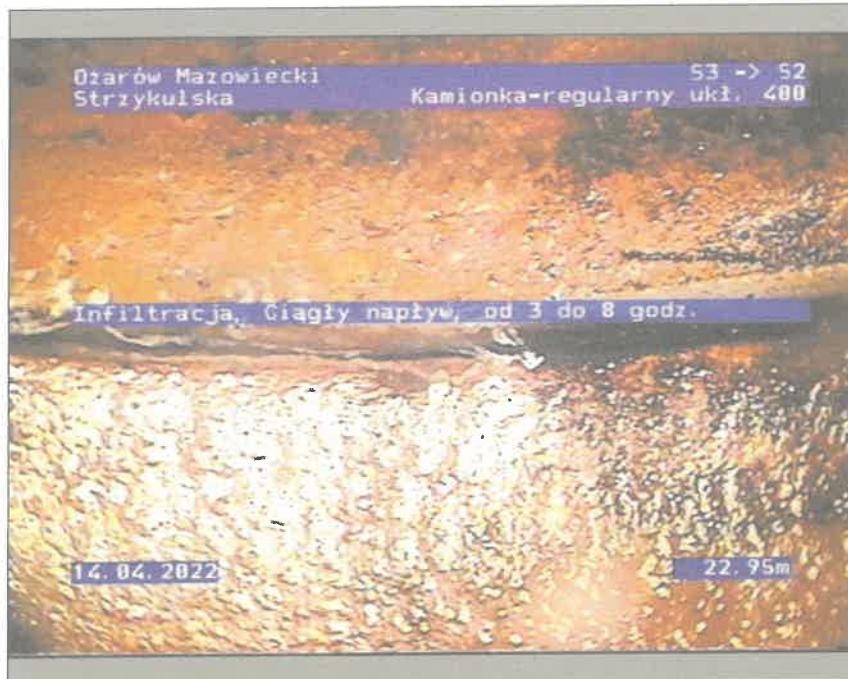
Zdjęcie: 10\_1\_4\_14042022\_130815\_A.JPG  
22,95m, Infiltracja, Ciągły napływ, od 3 do 8 godz.

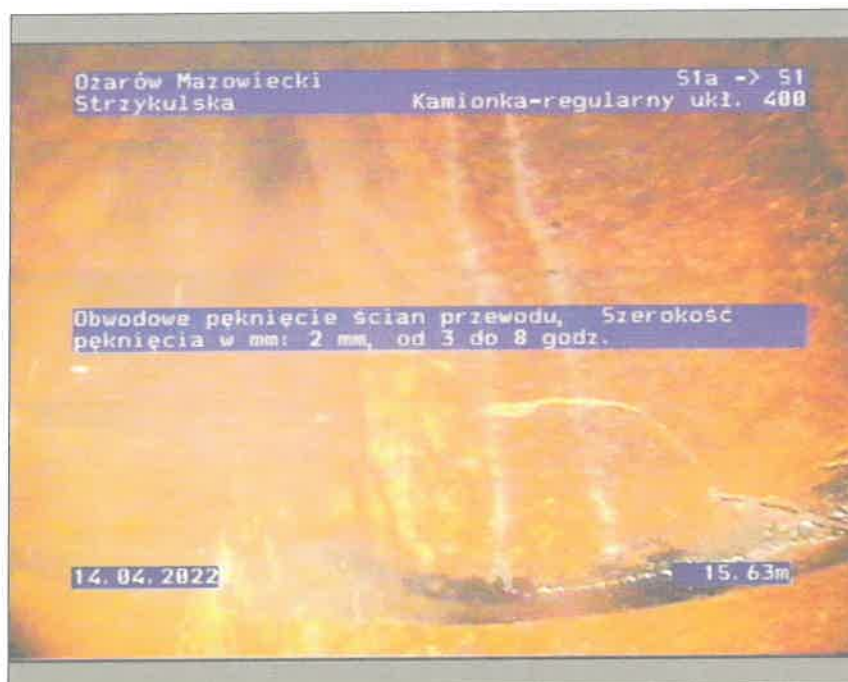
Zdjęcie: 12\_1\_2\_14042022\_131650\_A.JPG  
 15,63m, Obwodowe pęknięcie ścian przewodu, Szerokość pęknięcia w mm: 2 mm, od 3 do 8 godz.

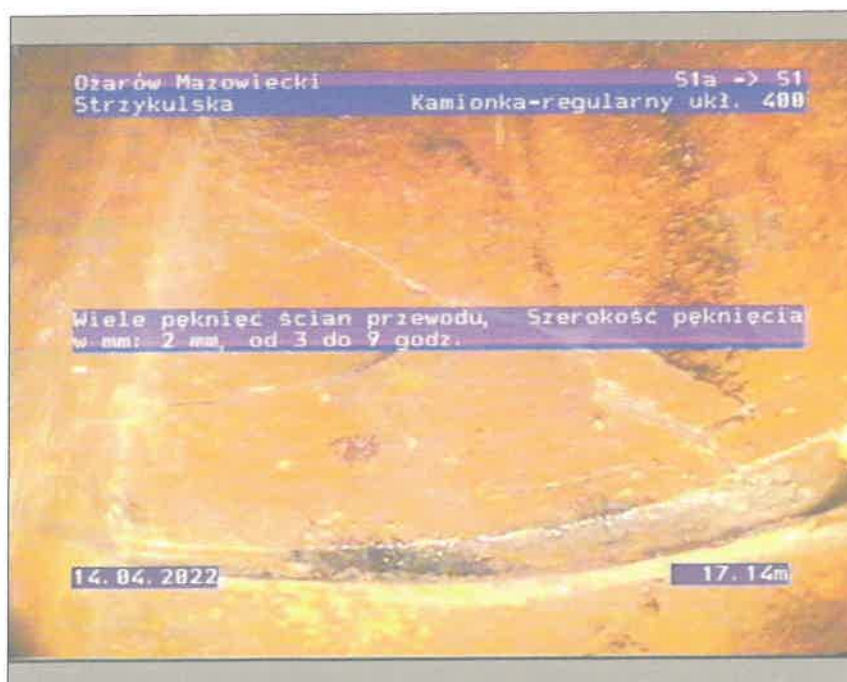
Zdjęcie: 12\_1\_3\_14042022\_131714\_A.JPG  
 17,14m, Wiele pęknięć ścian przewodu, Szerokość pęknięcia w mm: 2 mm, od 3 do 9 godz.

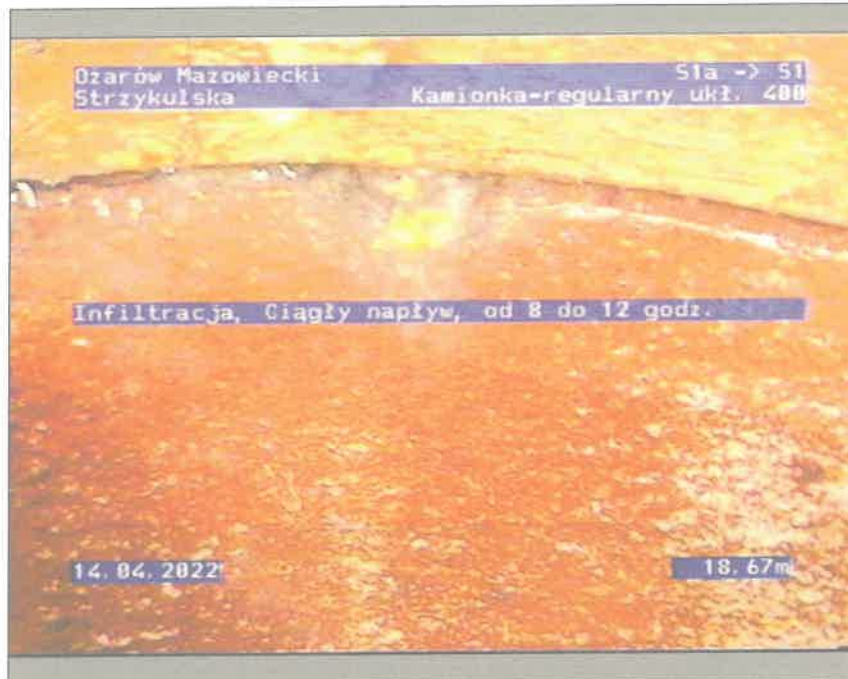
Zdjęcie: 12\_1\_4\_14042022\_131751\_A.JPG  
18,67m, Infiltracja, Ciągły napływ, od 8 do 12 godz.

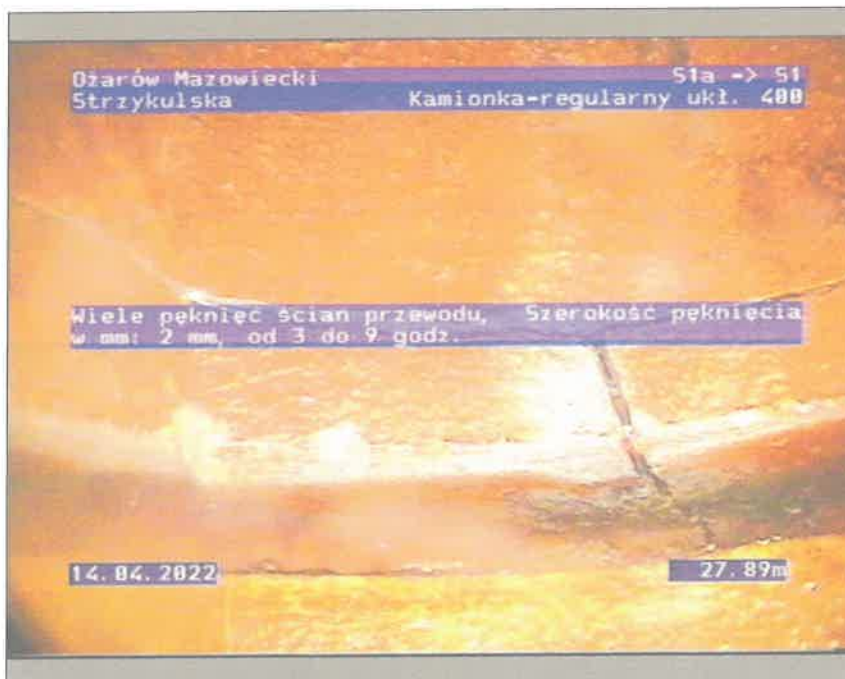
Zdjęcie: 12\_1\_6\_14042022\_132120\_A.JPG  
27,89m, Wiele pęknięć ścian przewodu, Szerokość pęknięcia w mm: 2 mm, od 3 do 9 godz.

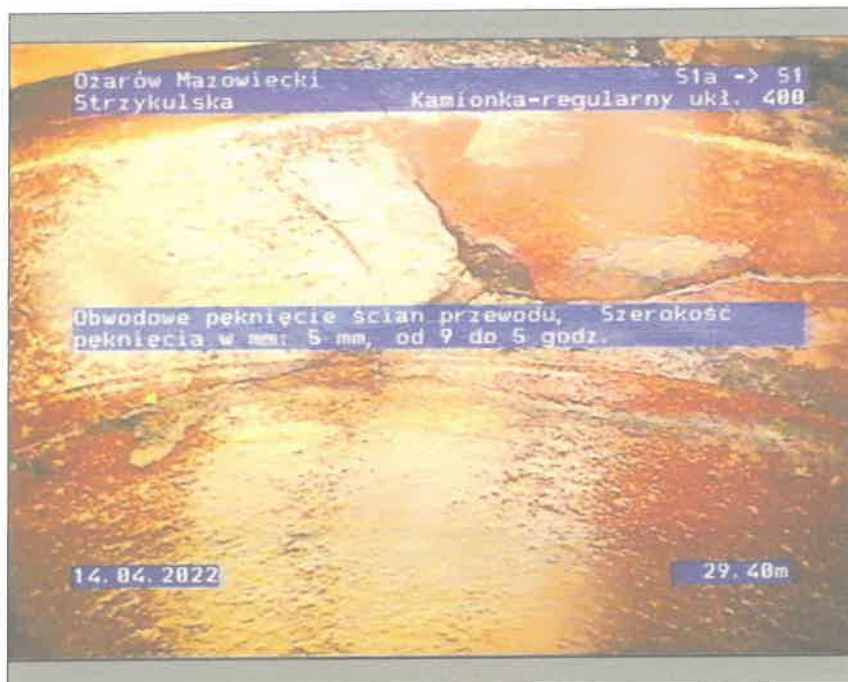
Zdjęcie: 12\_1\_7\_14042022\_132154\_A.JPG  
 29,4m, Obwodowe pęknięcie ścian przewodu, Szerokość pęknięcia w mm: 5 mm, od 9 do 5 godz.

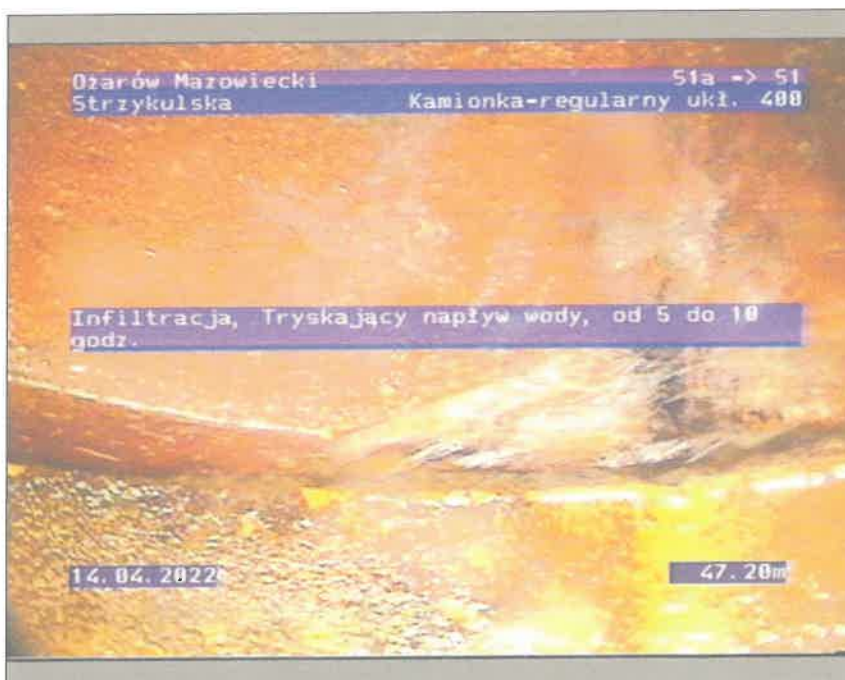
Zdjęcie: 12\_1\_8\_14042022\_132343\_A.JPG  
 47,2m, Infiltracja, Tryskający napływ wody, od 5 do 10 godz.
