Nazwa projektu: <b>Ożarów Mazowiecki Strzykulska 14.0</b>	Numer projektu:	Odpowiedzialny:	Data: <b>2022-04-14</b>
--	-----------------	-----------------	----------------------------

**Klient**   **Zakład Wodociągów i Kanalizacji Ożarów Mazowiecki**  
**Odpowiedzialny:**  
**Wydział:**                                     **Ul. Strzykulska**  
**Skrzynka pocztowa:**  
**Ulica:**   **Partyzantów 37**  
**Miasto, Kod:**                               **05-850 Ożarów Mazowiecki**  
**Telefon:**  
**Faks:**  
**Telefon komórkowy:**  
**E-mail:**

**Wykonawca**                                   **GSG Industria Sp. z o.o.**  
**Odpowiedzialny:**  
**Wydział:**  
**Skrzynka pocztowa:**  
**Ulica:**   **Granitowa 47**  
**Miasto, Kod:**                               **70-750 Szczecin**  
**Telefon:**  
**Faks:**  
**Telefon komórkowy:**  
**E-mail:**

## Raport z inspekcji

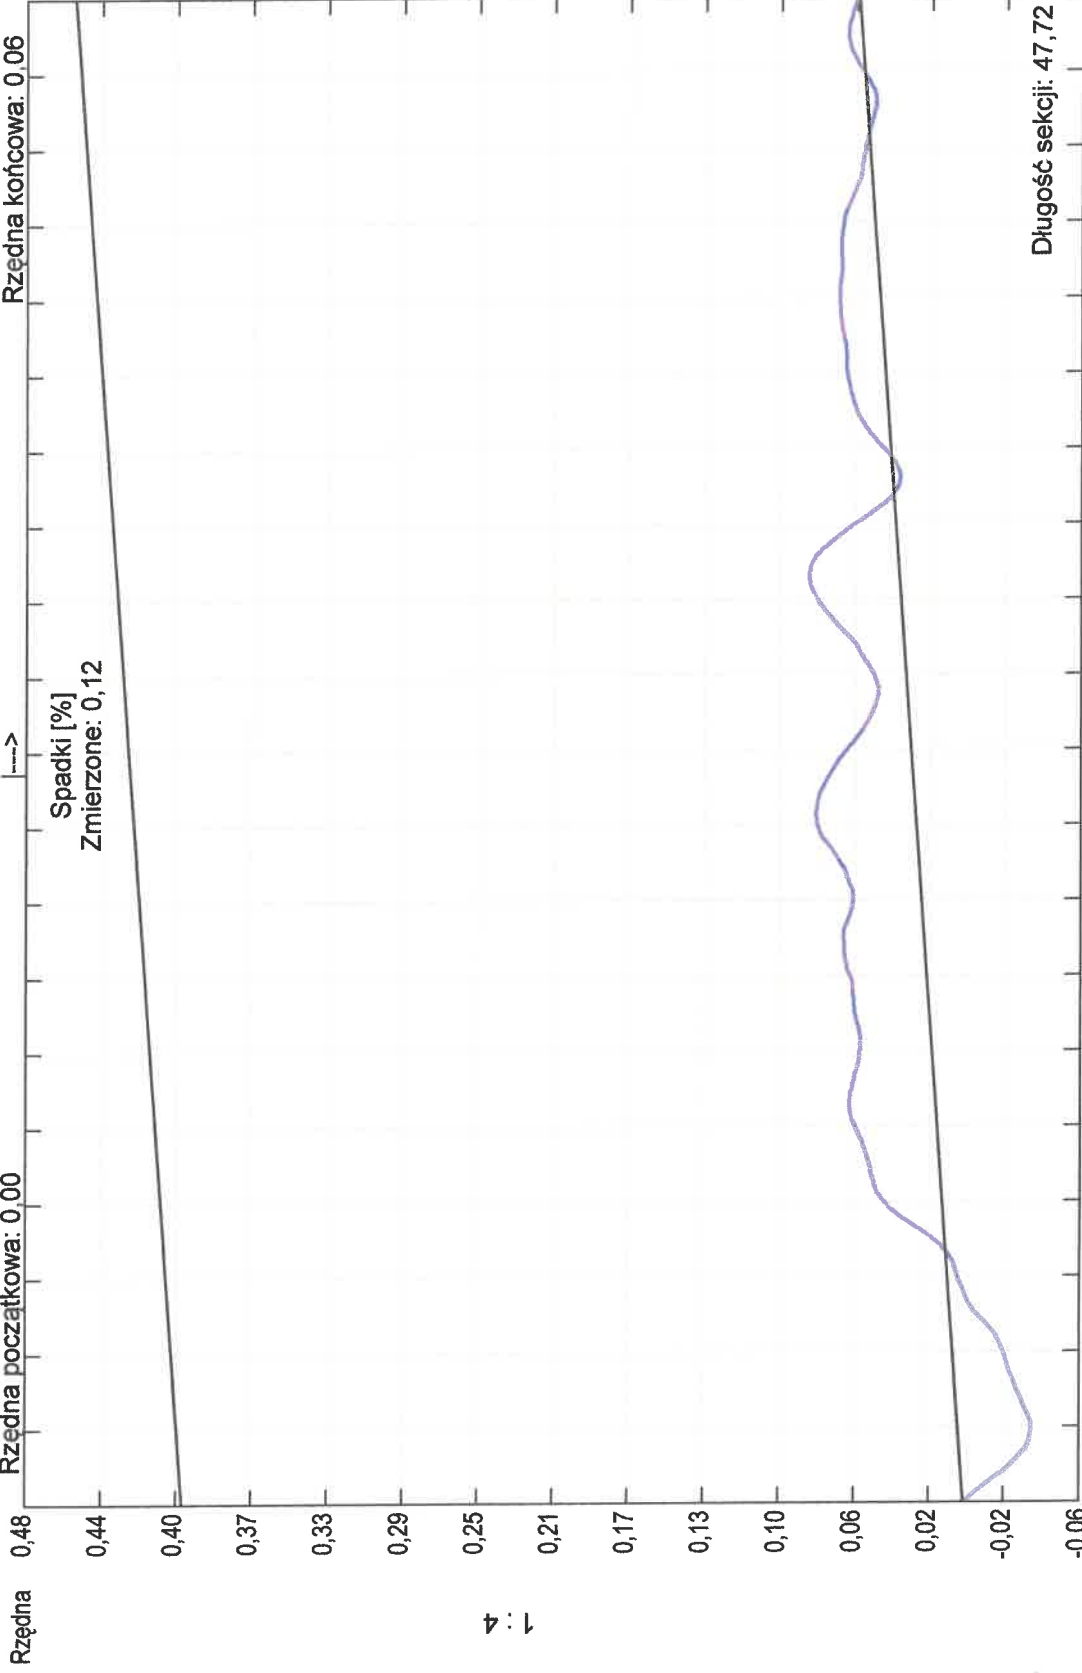
1:390	Pozycja	Obserwacja	Zdjęcie
	0.00	Węzeł początkowy, Studzienka wiazowa, S7	
	14.48	Obwodowe pęknięcie ścian przewodu, Szerokość pęknięcia w mm: 3 mm, od 8 do 12 godz.	2_1_2_14042022_095358_A.J PG
	49.45	Węzeł końcowy, Studzienka wiazowa, S6a

Zdjęcie: 2\_1\_2\_14042022\_095358\_A.JPG  
14,48m, Obwodowe pęknięcie ścian przewodu, Szerokość pęknięcia w mm: 3 mm, od 8 do 12 godz.

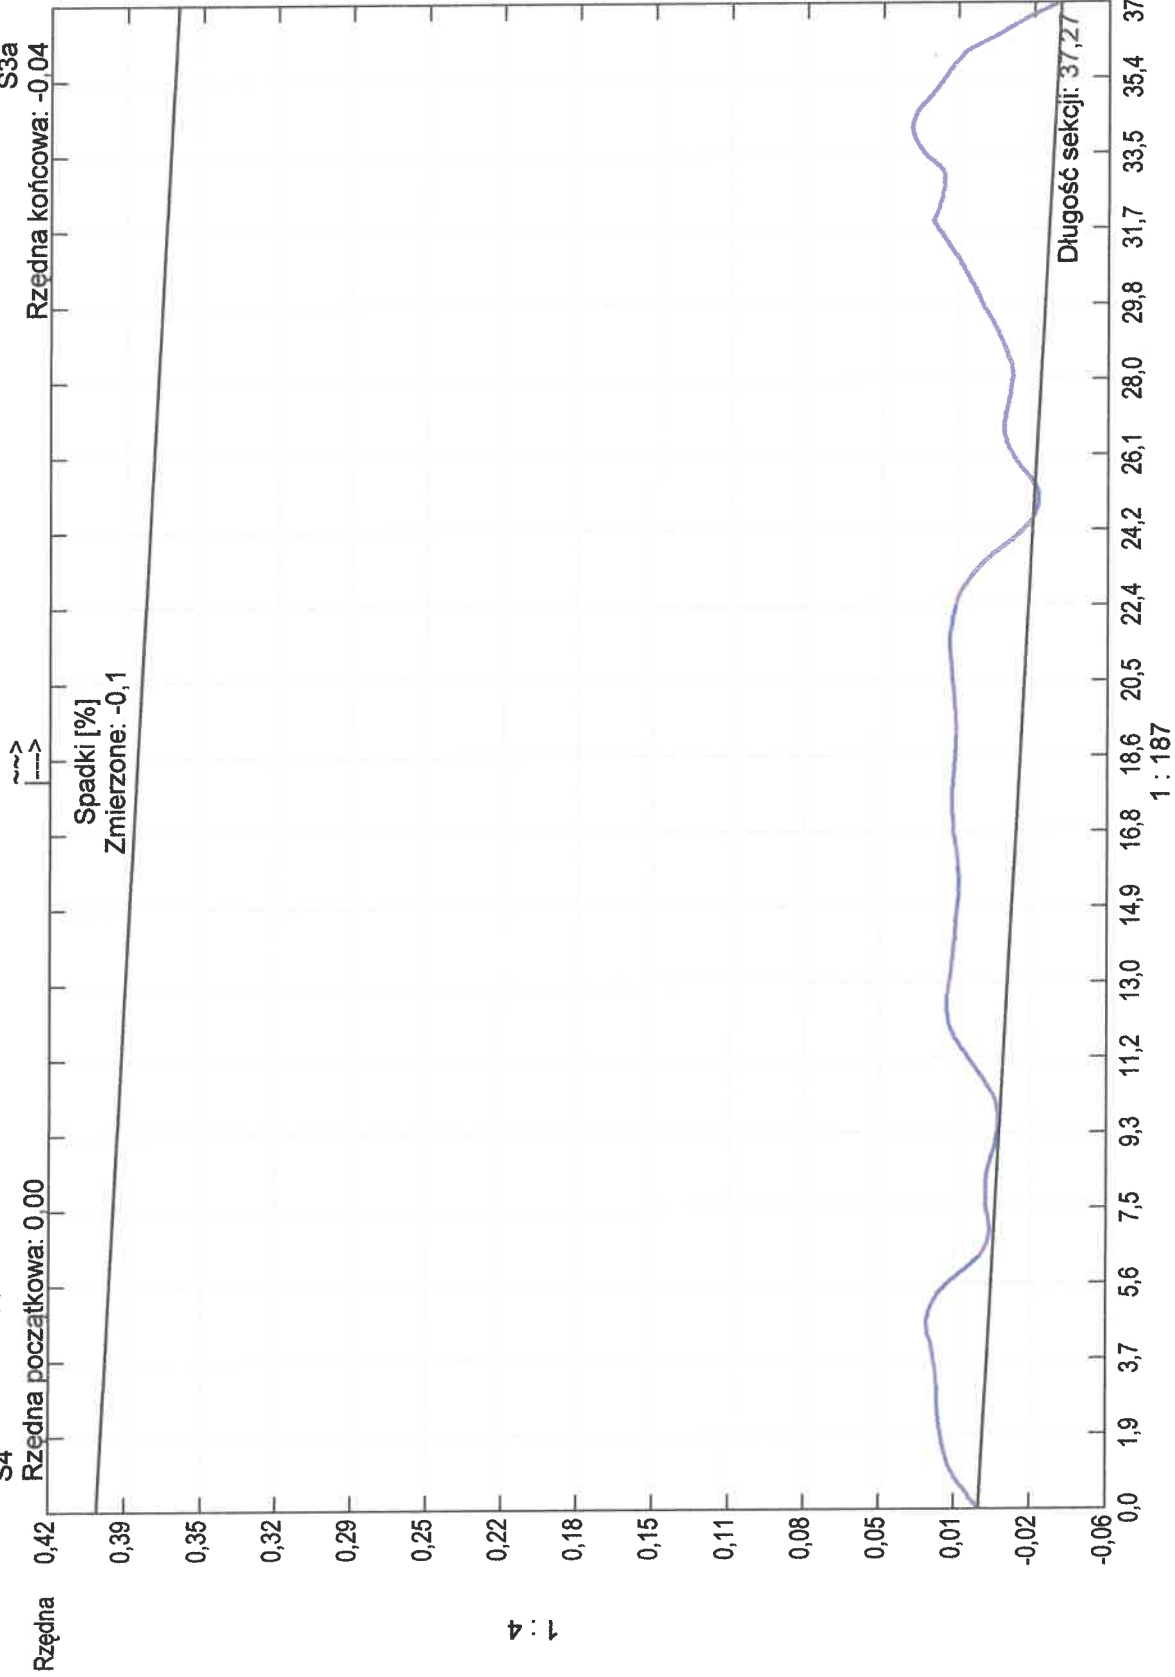
3,9m, Obwodowe pęknięcie ścian przewodu, Szerokość pęknięcia w mm: 5 mm, od 3 do 9 godz.
